Analysis of the reasons to wear and damage the rails depending on technical – operating conditions of the track

Analiza przyczyn zużywania się (uszkodzania) szyn w zależności od warunków techniczno – eksploatacyjnych toru

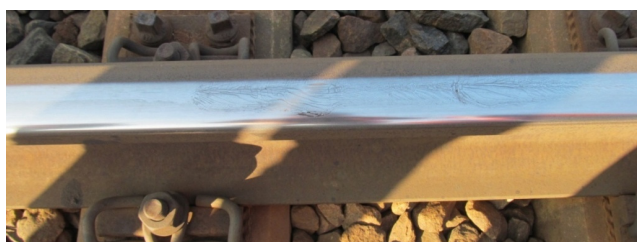
The defects No 2252 and 2251 specified in the Catalog of Rail Damages of PRL are classified as rail burns, arising beyond the rail ends in the middle of the rail head (Fig. 3).

Fig. 3. The rail burn defect
Source: own elaboration

The rail burn is entirely due to the wear of the rails. It is most often observed on sections of the track, where the trains brake rapidly and, in consequence, the wheels slide on the surface of the rail running surface. Such phenomena occur when the train speed is low whereas circumferential speed of the train wheels grows to high value. At the initial stage of this defect the microcracks occur. In consequence, apart from rail burning, the conditions for formation of single squat defects appear. The rail burning is symmetric on both rails and may be detected by visual field tests. In order to remedy the problem the visual monitoring, grinding, or immediate replacement of the rail is recommended [6].

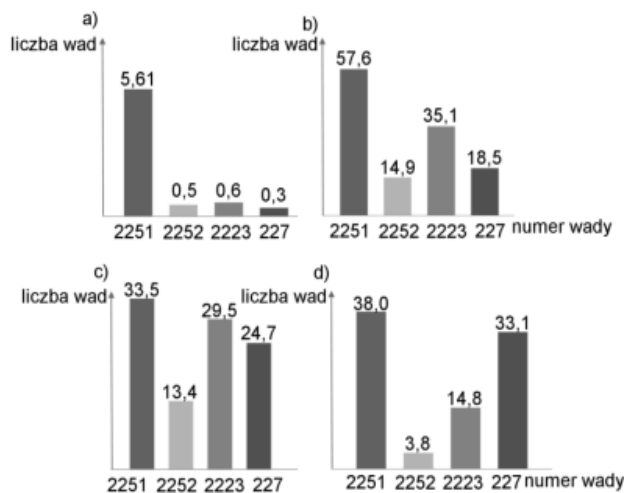
Fig. 5. Average numbers the defects occurring at the 10km long rail section of the selected railway line

The most common defects arising on the considered lines of Polish Railway Lines are rail burns. On the most trafficked lines, their frequency reaches even up to five burns per 1 km. The most common are single rail burns, occurring also on new upgraded lines such as the line No. 9 Warszawa Wschodnia Osobowa - Gdańsk Główny. Among the most frequent defects there are also the squats. Unfortunately, based on the analysis of the lines it is difficult to determine the relationship between the squat defect frequency and the line load or infrastructure condition [8].

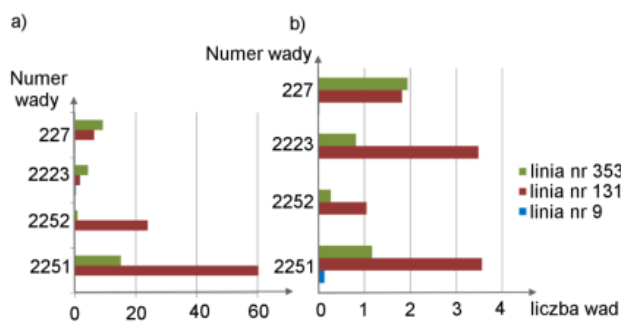
Fig. 6. Average number of the defects (227, 2223, 2252, 2251) per 1 kilometer of the rail a) 49E1, S49; b) 60E1, UIC60

It was found, based on the analysis of the defects depending on the rail type, that the most defects of rail burning type occur at the 49E1 rail on the line No. 131 – more than 60 defects are observed on 1 kilometer rail section. Such a large number of the rail burns as compared to other defects occurring on the line No. 131 is due to poor technical condition of the infrastructure and the age of the rails. These rails are located at 6 km long section on the premises of the Polish Railway Lines Plant in Tarnowskie Góry. This is the only section along the entire line No. 131 that has not been revitalized.

In case of the 60E1-type rails the problem of rail burning is no longer evident. Average number of the defects on the 131-line amounts to 3.5 defects per 1 km of the 60E1 rail.

After two years of operation of the modernized line No. 9 many rail burns have been observed during the diagnostics of the entire line. On new rails (60E1) average number of the defects amounts about to 0.25 defect per 1 km. On average one rail burn falls per 1 km of double track line No. 9 on 60E1 rails [8].
