Badanie przyczyny uszkodzenia zmęczeniowego osi lokomotywy EP 09-021

Artykuł dotyczy badań materiału osi lokomotywy EP09-021 w aspekcie ustalenia przyczyny jej uszkodzenia zmęczeniowego. Stwierdzono, że materiał pod względem składu chemicznego, własności mechanicznych, makro i mikrostruktury spełnia wymagania przedmiotowej normy. Badania fraktograficzne przełomu zmęczeniowego wykazały, że jest on następstwem napoiny wykonanej w strefie promienia przejściowego pomiędzy czopem spoczynkowym osi a częścią środkową osi.

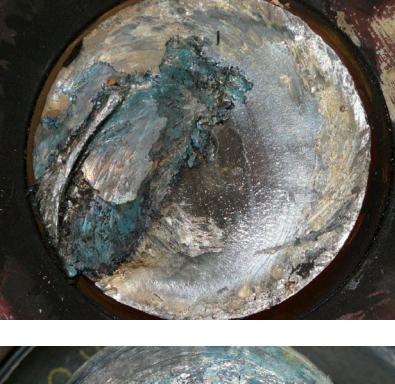
Złom powstał w strefie promienia przejściowego pomiędzy czopem spoczynkowym osi (podpiaściem) a częścią środkową. Jest to typowa lokalizacja dla tego typu elementów z połaczeniem wciskowym. Złom ma charakter typowy dla zmiennego obciażenia gietnoobrotowego, z wyraźnie usytuowanym ogniskiem i strefa przyogniskowa. Brak jest natomiast widocznych innych cech powierzchni złomów zmęczeniowych, takich jak np. uskoki pierwotne i wtórne. Wynika to z faktu, że elementy po uszkodzeniu przemieszczały się względem siebie, prowadząc do powstania plastycznego nanoszenia produktów zużycia na powierzchnię złomu. Z dużym prawdopodobieństwem złom można zakwalifikować do grupy złomów plastycznokruchych. Dla uzyskania wymaganej wytrzymałości w połączeniach wciskowych koła jezdnego z osią zestawu kołowego stosuje się wartości wcisków prowadzące do odkształceń o charakterze sprężystoplastycznym. Stan naprężenia w tej strefie osi był więc czynnikiem intensyfikującym powstanie złomu o charakterze plastyczno-kruchym. Ocena makroskopowa badanego złomu prowadzi do wniosku, że jest on następstwem karbu technologicznego w strefie szczególnie wytężonej elementu. Nie można natomiast podać wniosków dotyczących dalszych propagacji pękniecia z uwagi na naruszenie struktury złomu w procesie eksploatacji.

Rys. 1. Złom zmęczeniowy osi od strony koła jezdnego

Rys. 2. Złom zmęczeniowy osi od strony części środkowej

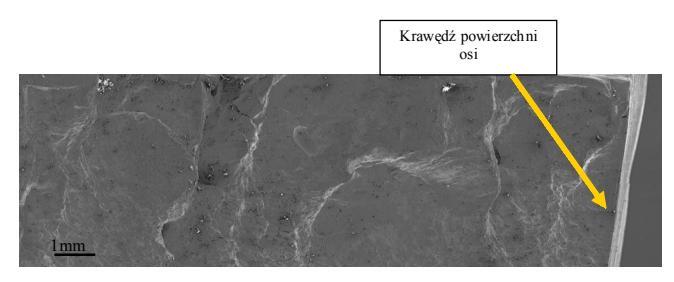
Rys. 8. Topografia przełomu w próbce 2 w strefie zarodkowania pęknięcia zmęczeniowego

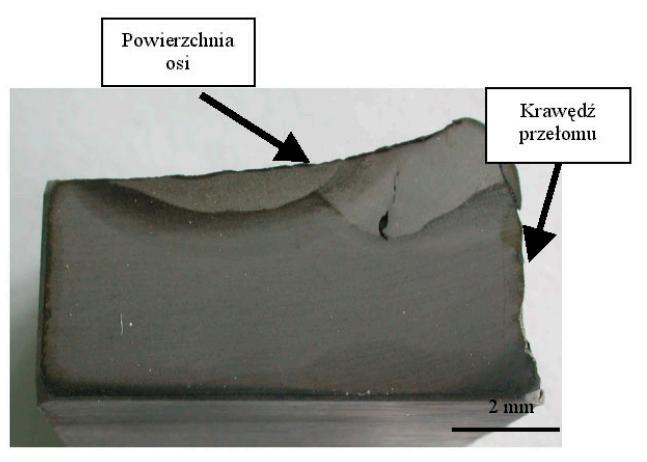
Rys. 9. Pęknięcie w napoinie wykonanej na powierzchni osi – próbka 2

Bardzo duże różnice w twardości napoiny i materiału osi, najprawdopodobniej spowodowane znaczną szybkością chłodzenia podczas procesu napawania, musiały wywołać znaczne naprężenia cieplne i strukturalne. W wyniku takiego przebiegu zjawiska powstały zarodki kruchych pęknięć, jak to zaobserwowano w próbce 2 (rys. 9 i rys. 11) o głębokości około 3 mm. Jak wynika z analizy fraktograficznej wykonanej przy zastosowaniu SEM, te kilkumilimetrowe pęknięcia były bezpośrednią przyczyną stopniowego rozprzestrzenienia się pęknięcia zmęczeniowego. Szczegółowe badania powierzchni pękania były niemożliwe ze względu na znaczne mechaniczne zniszczenie powierzchni przełomu.

Badania fraktograficzne przełomu zmęczeniowego osi nr 341 wykazały, że bezpośrednią przyczyną pęknięcia osi było wykonanie napoiny, o głębokości od 2–3 mm, w strefie przejściowej pomiędzy czopem spoczynkowym osi a częścią środkową.

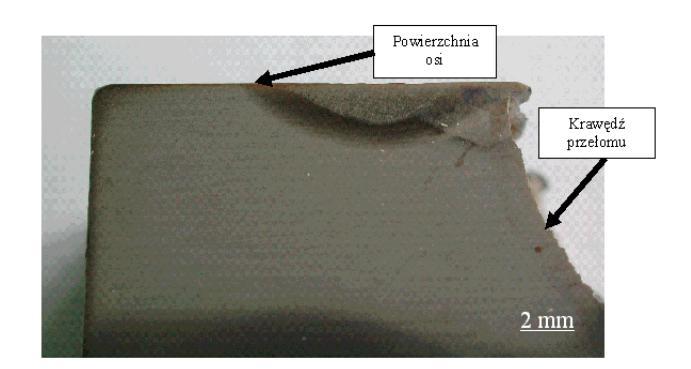
Rys. 10. Napoina wykonaną w warstwie wierzchniej osi – próbka 5

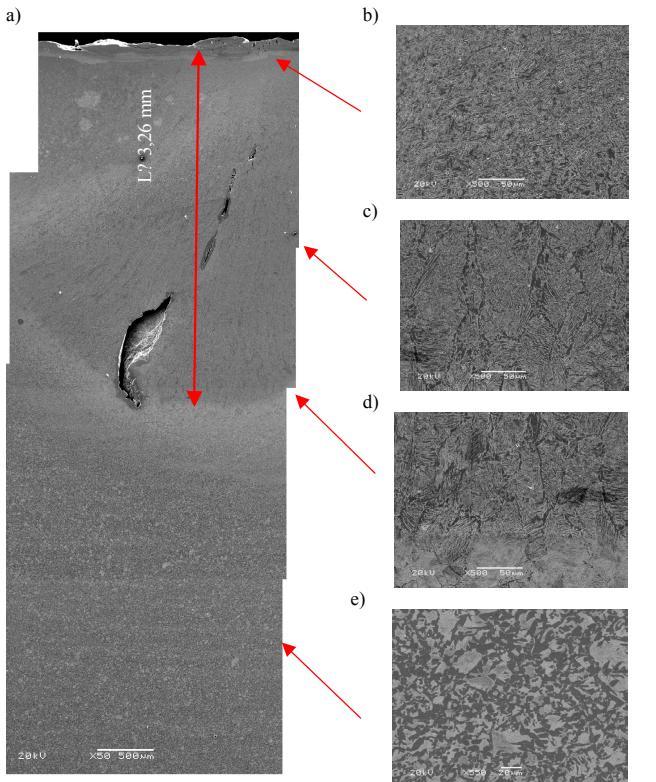
Rys. 11. Mikrostruktura osi warstwie wierzchniej w próbki 2: a) pęknięcie napoiny, b) mikrostruktura warstwy wierzchniej, c) strefa dendrytycznej budowy napoiny, d) mikrostruktura w strefie przejściowej, e) materiał rodzimy

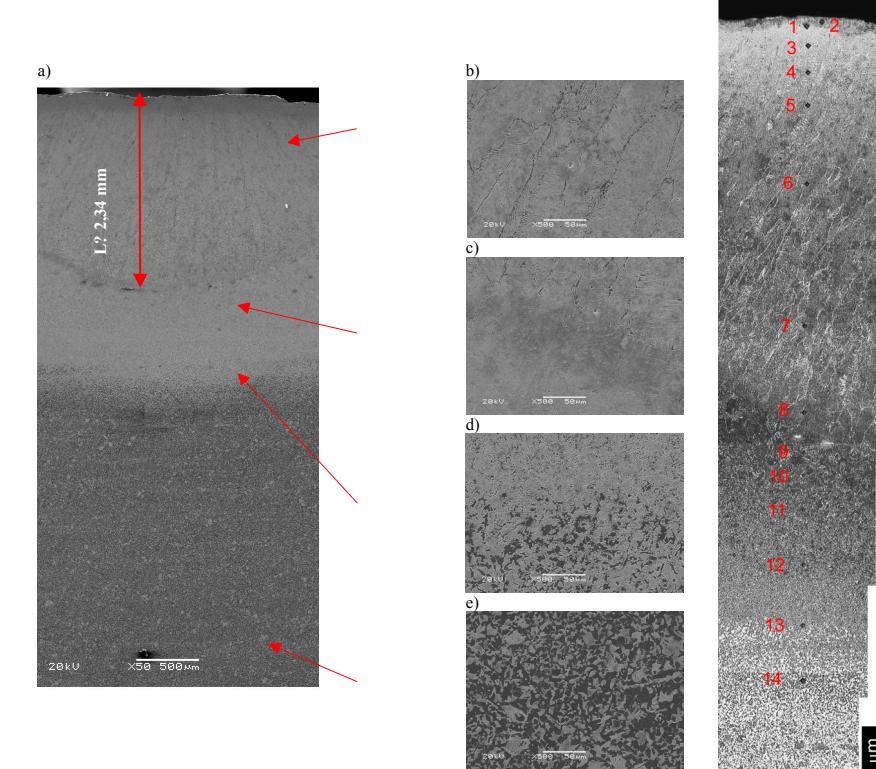
Rys. 12. Mikrostruktura napoiny w próbce 5; a) ogólny widok napoiny, b) budowa dendrytyczna, c) mikrostruktura w strefie przejściowej d), strefa wpływu ciepła, e) materiał rodzimy

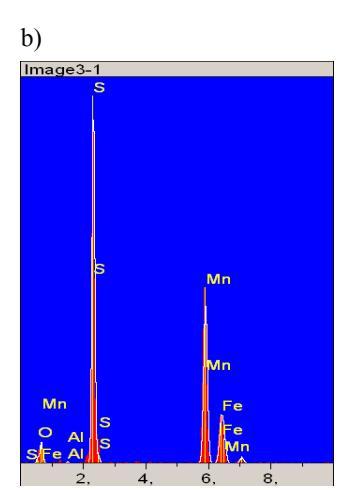
Rys. 15. Analiza składu chemicznego wtrącenia niemetalicznego w próbce 2: a) obszar analizy, b) widmo charakterystycznego promieniowania rentgenowskiego

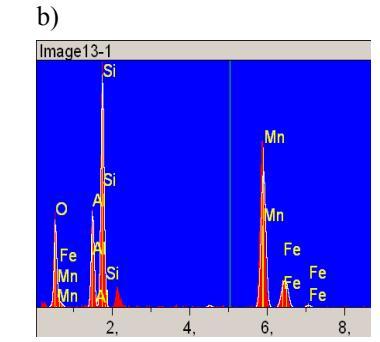
Rys. 17. Analiza składu chemicznego złożonego wtrącenia niemetalicznego w próbce 5 zaznaczonego okręgiem na rys. 13: a) obszar analizy, b) widmo charakterystycznego promieniowania rentgenowskiego Szczegółowe badania fraktograficzne przeprowadzone na próbkach 2 i 5, których wyniki przedstawiono na serii mikrofotografii, rys. 8–14 oraz w tabelach 5 i 6, pokazują, że bezpośrednią przyczyną katastrofalnego pęknięcia osi była napoina o głębokości od 2 mm do około 3 mm wykonana na powierzchni osi. Wyraźnie potwierdzają to wyniki pomiarów mikrotwardości w rejonie napoiny, gdzie twardość stali jest co najmniej dwukrotnie wyższa od twardości materiału rodzimego (HV_{stali} ? 230), zaś napoiny w próbce 2 (HV608–H300), a w próbce 5 (HV409–HV285).
