## **Eksperymentalna weryfikacja ograniczeń prędkości jazdy lekkich pojazdów szynowych w aspekcie przyjętych wskaźników bezpieczeństwa**

*W niniejszym artykule dokonano konfrontacji odpowiedzi dynamicznej miejskiego lekkiego pojazdu szynowego podczas normalnej eksploatacji na wybranych odcinkach infrastruktury tramwajowej. Opisano cele i metodykę przeprowadzonych eksperymentów oraz przedstawiono ich zakres. Zaproponowano metodę sprawdzenia ograniczeń prędkości na podstawie których przewoźnik lub zarządca infrastruktury będzie mógł poddawać weryfikacji założonych ograniczeń prędkości, bezpośrednio wpływając na komfort i bezpieczeństwo jazdy.*

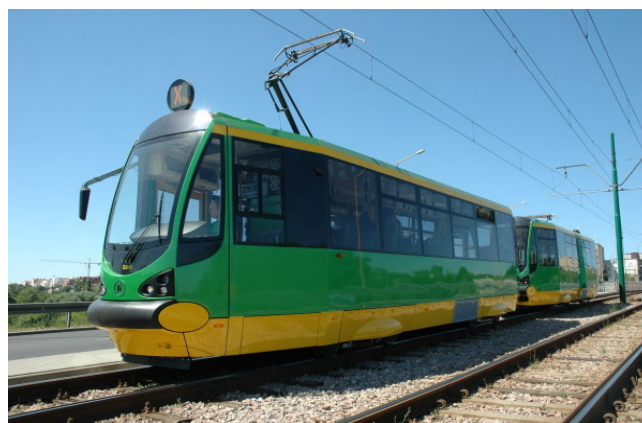
Obecnie system zamontowany jest na kilku pojazdach szynowych używanych przez Miejskie Przedsiębiorstwo Komunikacyjne w Poznaniu. Do badań wykorzystano wyniki pomiarów przyspieszeń drgań pionowych i poprzecznych pochodzących z prawego łożyska osi atakującej tramwaju Moderus Alfa.

Rys.1. Moderus Alfa [8]

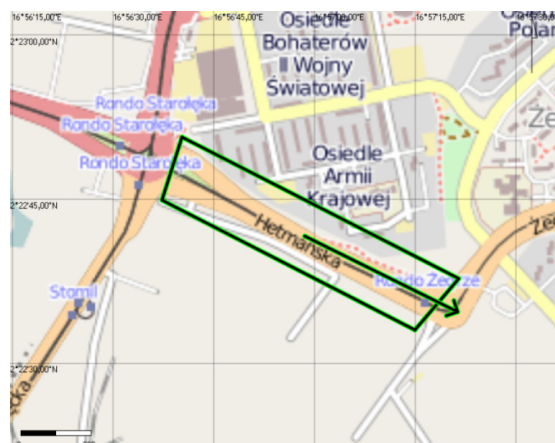
Drugim odcinkiem wykorzystanym do badań jest trasa pomiędzy przystankami Rondo Starołęka – Rondo Żegrze o długości około 800m. Torowisko na całym swoim odcinku nie krzyżuje się z ruchem drogowym i pieszym. W obu kierunkach obowiązuje ograniczenie prędkości jazdy do 60km/h.

Rys. 3. Odcinek pomiarowy Rondo Starołęka – Rondo Żegrze

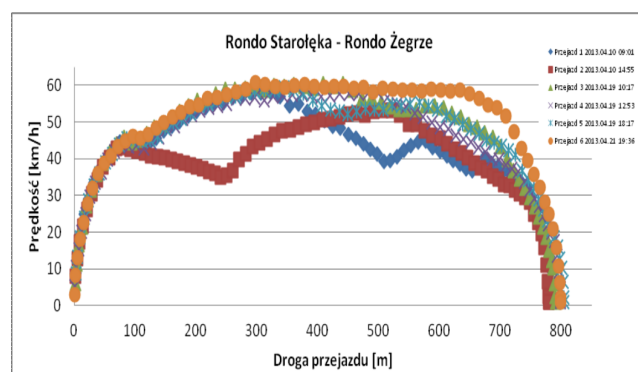
Rysunek nr 5 przedstawia przejazdy na odcinku Rondo Starołęka – Rondo Żegrze ukazując otrzymane prędkości podczas poszczególnych przejazdów w funkcji drogi. W wybranych przejazdach maksymalna osiągnięta prędkość oscyluje wokół 60 km/h. Wspólną cechą wszystkich przejazdów jest utrzymywanie prędkości zgodnie z obowiązującym ograniczeniem na tym odcinku, które zostało podniesione i obecnie wynosi 60km/h. Podniesienie ograniczenia prędkości, przez zarządcę infrastruktury, z 50 km/h do 60 km/h zostało wprowadzone ze względu na dobry stan techniczny toru.

Rys.5. Prędkości z przejazdów tramwaju Moderus Alfa uzyskiwane na odcinku Rondo Starołęka – Rondo Żegrze

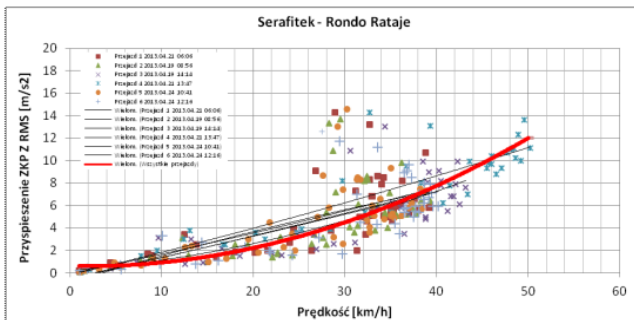
W czasie czwartego przejazdu tramwaj poruszał się z prędkością ok. 45-50 km/h. Wzrost prędkości w porównaniu do pozostałych przejazdów miał wpływ na ukazanie wyników jako oddzielnej grupy z wyższymi wartościami przyspieszeń. Autorzy na wykres nałożyli wielomianową linię trendu dla każdego przejazdu jak i zbiorczą (rys. 7).

Rys. 7. Skuteczne wartości przyspieszeń w osi Z uzyskiwane na zestawie kołowym prawym (ZKP) w funkcji prędkości przejazdu ze zbiorczą linią trendu oraz dla pojedynczych przejazdów

Wielomianowe linie trendu wyraźnie pokazują wzrostową zależność przyspieszeń pionowych z czujnika zamontowanego po prawej stronie zestawu kołowego w funkcji prędkości tramwaju. Ukazano funkcję wielomianową dla wszystkich przejazdów, nałożoną na wyniki przyspieszeń poszczególnych przejazdów. Zaobserwowano znaczący wzrost powyżej prędkości 30 km/h, czyli maksymalnej dopuszczalnej prędkości tramwaju na wybranym odcinku.
