Badanie przyczyny uszkodzenia zmęczeniowego osi lokomotywy EP 09-021

Artykuł dotyczy badań materiału osi lokomotywy EP09-021 w aspekcie ustalenia przyczyny jej uszkodzenia zmęczeniowego. Stwierdzono, że materiał pod względem składu chemicznego, własności mechanicznych, makro i mikrostruktury spełnia wymagania przedmiotowej normy. Badania fraktograficzne przełomu zmęczeniowego wykazały, że jest on następstwem napoiny wykonanej w strefie promienia przejściowego pomiędzy czopem spoczynkowym osi a częścią środkową osi.

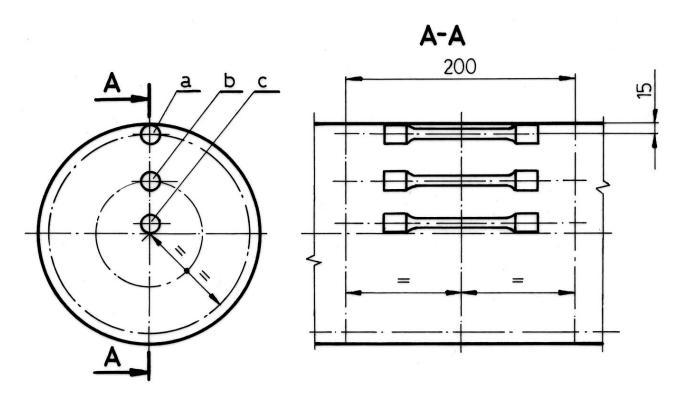
Złom powstał w strefie promienia przejściowego pomiędzy czopem spoczynkowym osi (podpiaściem) a częścią środkową. Jest to typowa lokalizacja dla tego typu elementów z połaczeniem wciskowym. Złom ma charakter typowy dla zmiennego obciażenia gietnoobrotowego, z wyraźnie usytuowanym ogniskiem i strefa przyogniskowa. Brak jest natomiast widocznych innych cech powierzchni złomów zmęczeniowych, takich jak np. uskoki pierwotne i wtórne. Wynika to z faktu, że elementy po uszkodzeniu przemieszczały się względem siebie, prowadząc do powstania plastycznego nanoszenia produktów zużycia na powierzchnię złomu. Z dużym prawdopodobieństwem złom można zakwalifikować do grupy złomów plastycznokruchych. Dla uzyskania wymaganej wytrzymałości w połączeniach wciskowych koła jezdnego z osią zestawu kołowego stosuje się wartości wcisków prowadzące do odkształceń o charakterze sprężystoplastycznym. Stan naprężenia w tej strefie osi był więc czynnikiem intensyfikującym powstanie złomu o charakterze plastyczno-kruchym. Ocena makroskopowa badanego złomu prowadzi do wniosku, że jest on następstwem karbu technologicznego w strefie szczególnie wytężonej elementu. Nie można natomiast podać wniosków dotyczących dalszych propagacji pękniecia z uwagi na naruszenie struktury złomu w procesie eksploatacji.

Rys. 2. Złom zmęczeniowy osi od strony części środkowej

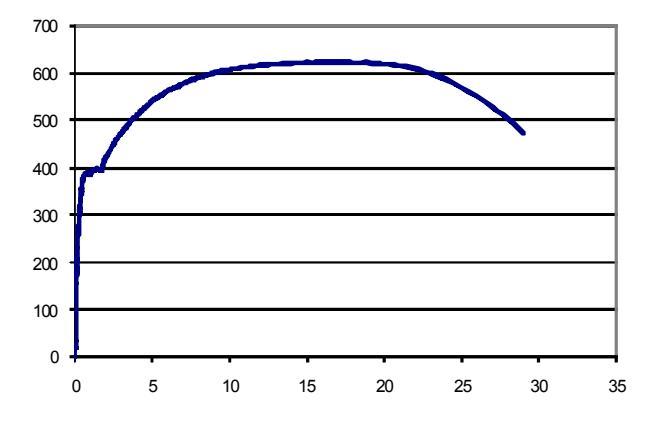
Rys. 5. Przykładowy wykres rozciągania próbki o średnicy \$\$ mm

Wyniki badania własności mechanicznych, dla każdej z badanych próbek, zebrano w tabeli 2, zaś przykładowe wykresy rozciągania przedstawiono na rys. 5 i 6. Wyniki średnich wartości badanych własności mechanicznych stali zawarto w tabeli 3 i 4. Potwierdzają one, że stal P35G posiada dobre własności plastyczne i wytrzymałościowe, a różnice uzyskane dla poszczególnych próbek są nie wielkie, co świadczy o jednorodności materiału.

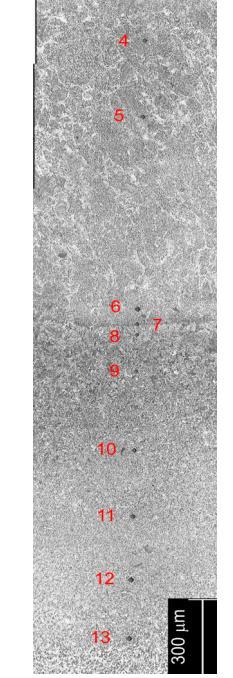
Rys. 11. Mikrostruktura osi warstwie wierzchniej w próbki 2: a) pęknięcie napoiny, b) mikrostruktura warstwy wierzchniej, c) strefa dendrytycznej budowy napoiny, d) mikrostruktura w strefie przejściowej, e) materiał rodzimy

Bardzo duże różnice w twardości napoiny i materiału osi, najprawdopodobniej spowodowane znaczną szybkością chłodzenia podczas procesu napawania, musiały wywołać znaczne naprężenia cieplne i strukturalne. W wyniku takiego przebiegu zjawiska powstały zarodki kruchych pęknięć, jak to zaobserwowano w próbce 2 (rys. 9 i rys. 11) o głębokości około 3 mm. Jak wynika z analizy fraktograficznej wykonanej przy zastosowaniu SEM, te kilkumilimetrowe pęknięcia były bezpośrednią przyczyną stopniowego rozprzestrzenienia się pęknięcia zmęczeniowego. Szczegółowe badania powierzchni pękania były niemożliwe ze względu na znaczne mechaniczne zniszczenie powierzchni przełomu.

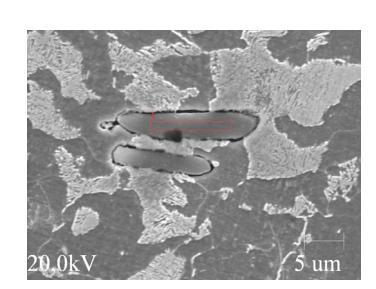
Badania mikrostruktury stali, przeprowadzone na zgładach trawionych 4% azotalem przy zastosowaniu mikroskopu skaningowego wykazały, że zastosowany do produkcji osi nr 341 gatunek stali P35G posiada drobnoziarnistą strukturę ferrytyczno-perlityczną, odpowiadającą wzorcowi nr 8–9 wg skali wzorców zawartych w PN-84/H-04507/01,co obrazuje rys. 12e, z niewielką zawartością wydłużonych siarczków manganu (rys. 15 i 16) lub krzemianów (rys. 17).

Rys. 15. Analiza składu chemicznego wtrącenia niemetalicznego w próbce 2: a) obszar analizy, b) widmo charakterystycznego promieniowania rentgenowskiego

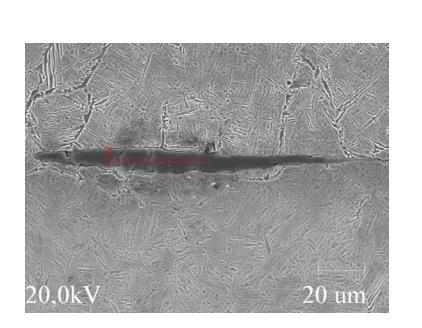
Rys. 17. Analiza składu chemicznego złożonego wtrącenia niemetalicznego w próbce 5 zaznaczonego okręgiem na rys. 13: a) obszar analizy, b) widmo charakterystycznego promieniowania rentgenowskiego Szczegółowe badania fraktograficzne przeprowadzone na próbkach 2 i 5, których wyniki przedstawiono na serii mikrofotografii, rys. 8–14 oraz w tabelach 5 i 6, pokazują, że bezpośrednią przyczyną katastrofalnego pęknięcia osi była napoina o głębokości od 2 mm do około 3 mm wykonana na powierzchni osi. Wyraźnie potwierdzają to wyniki pomiarów mikrotwardości w rejonie napoiny, gdzie twardość stali jest co najmniej dwukrotnie wyższa od twardości materiału rodzimego (HV_{stali} ? 230), zaś napoiny w próbce 2 (HV608–H300), a w próbce 5 (HV409–HV285).
